北京市密云区放马峪铁矿  
鞍子沟尾矿库（销号）  
安全现状评价报告

北京国信安科技有限公司

二零二三年十二月

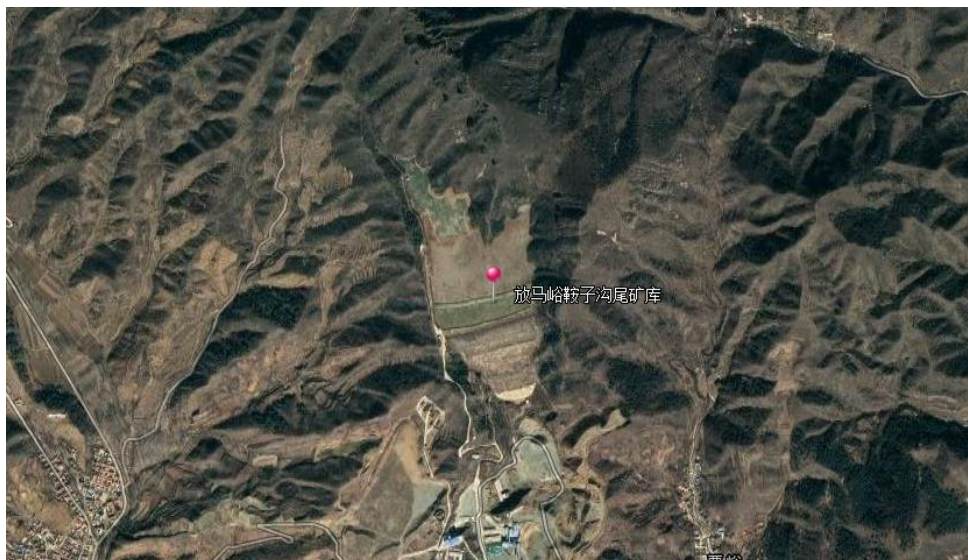
图 2-2 尾矿库地形地貌

尾矿库位于密云区东北部，属于低山丘陵区。尾矿库所处山谷呈西北-东南走向，尾矿坝右岸地势高于左岸，左岸山脊地面标高仅 340~360m。冲沟发育单一，汇水主要来自右岸山体。整个库区植被繁茂，主要以灌木为主，库区汇水面积  $0.426\text{km}^2$ 。

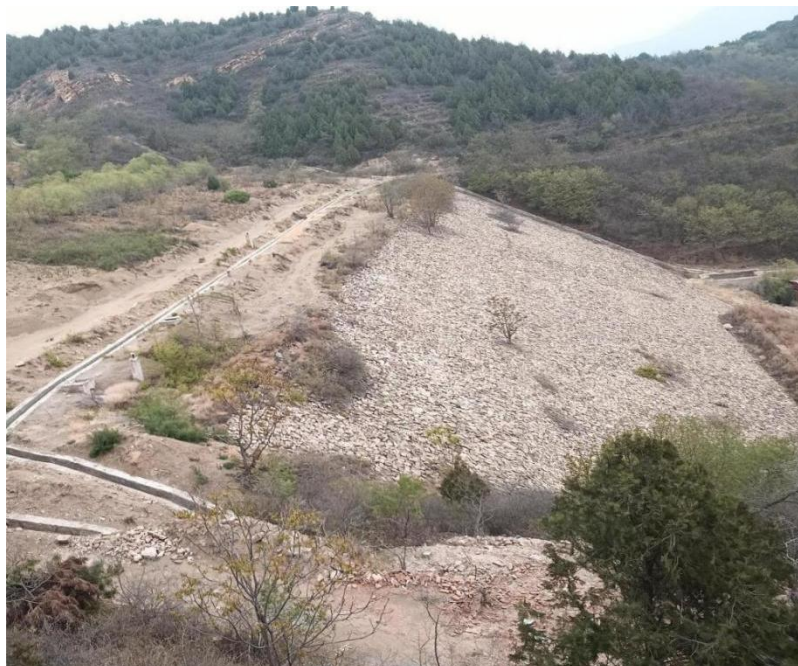
图 2-4 初期坝坝体（现状）

根据尾矿库设计及现场踏勘，鞍子沟尾矿库初期坝采用土石料填筑，为透水堆石坝，坝底标高 250m，坝顶标高 227m，坝高 27m，坝顶宽 3.5m，坝长 135m，上游坡设反滤层，上游坡比为 1:1.85，下游坡比 1:1.7，符合设计要求。

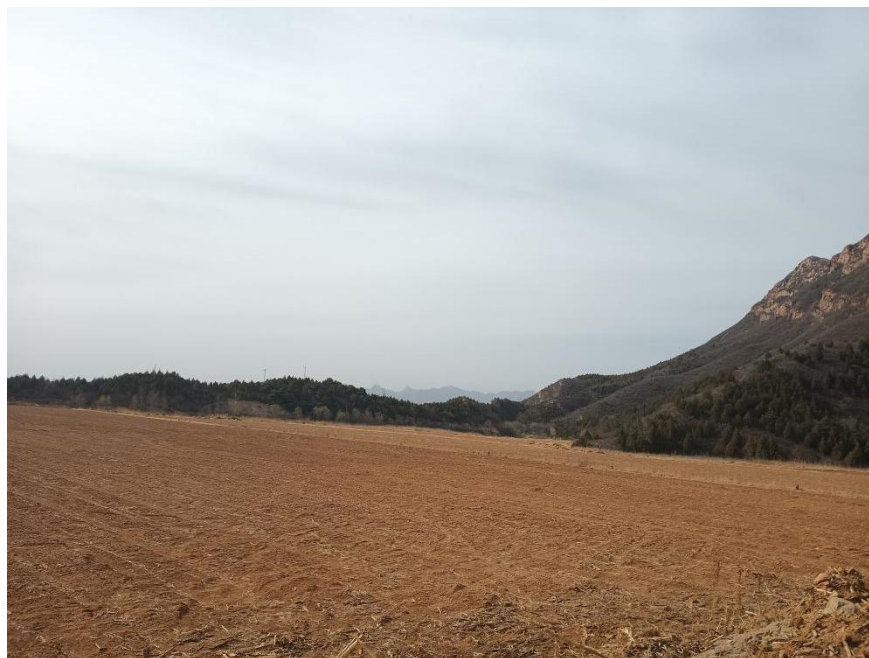
图 2-5 库内滩面

该库已停排多年，库内已无积水，库内滩面目前已开发为高标准农田项目，如图 2-5。

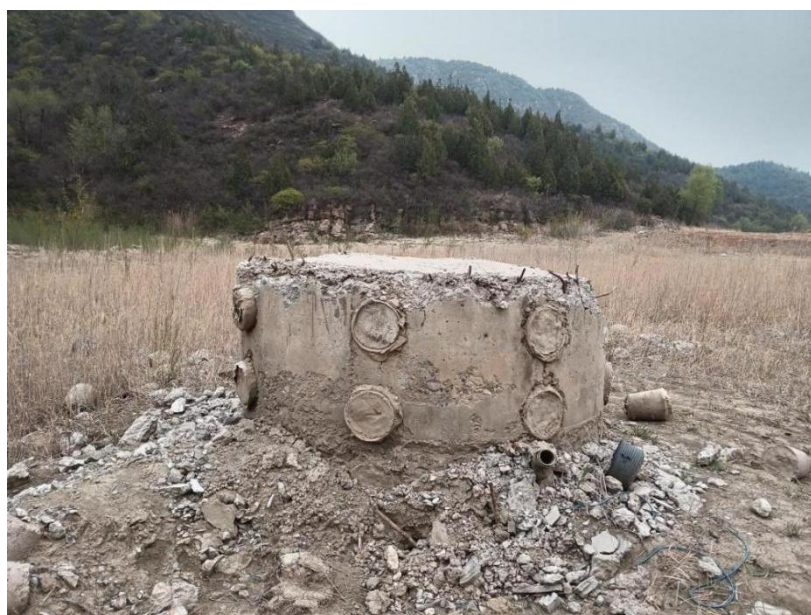
图 2-6 排水井封堵

根据现场检查及查阅相关资料，原有塔-管式排洪系统已采用 C15 混凝土进行了灌注封堵报废。

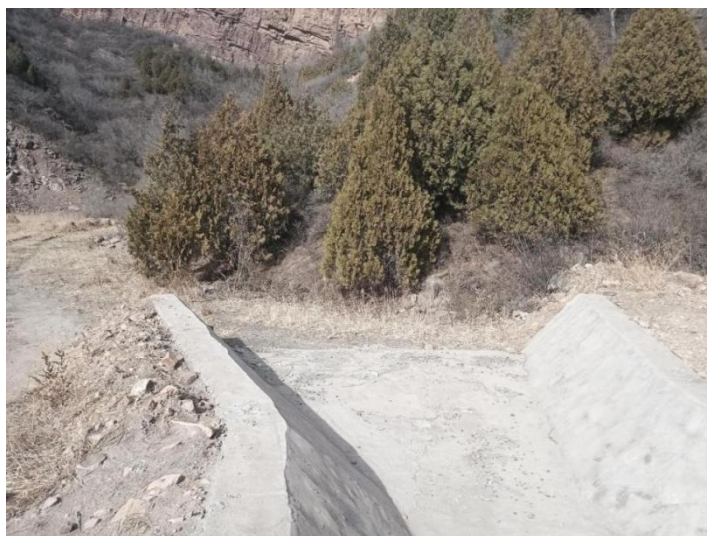
图 2-8 溢洪道进流段

根据现场检查及查阅相关资料，距终期坝顶约 200m 的库区东侧新建了溢洪道，溢洪道进口布置在东侧库区内，溢洪道出口接东侧原有坝肩排水沟，断面为倒梯形，浆砌石结构，总长度为 260m，经现场实测，进流段及泄流段断面尺寸均满足设计要求，底坡为 1.1%，浆砌石平均厚度 400mm，内做 20mm 厚水泥砂浆抹面。均满足设计要求。

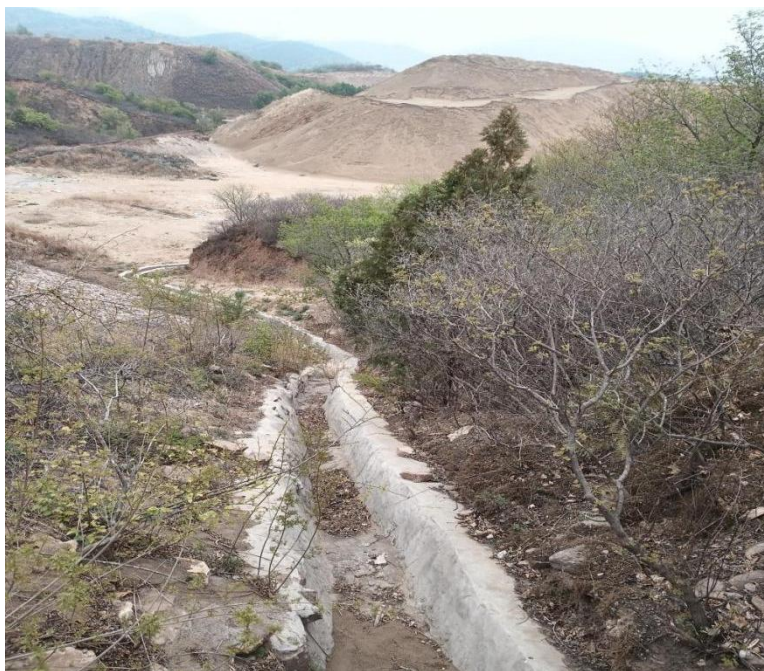
图 2-10 初期坝坝肩排水沟

根据现场检查及查阅相关资料，初期坝及后期堆积坝两侧均设置了坝肩排水沟，初期坝西、东侧坝肩排水沟，分别砌筑至初期坝下游西、东侧排水明渠，西侧坝肩排水沟长度 94m，东侧坝肩排水沟长度 75m，浆砌块石结构，经现场实测，其尺寸均满足设计要求。

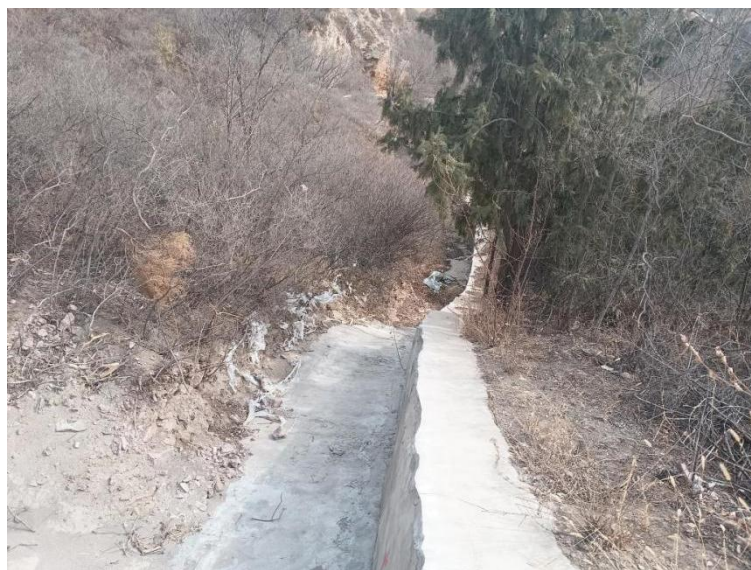
图 2-11 堆积坝坝肩排水沟

后期堆积坝两侧坝肩排水沟采用浆砌块石结构，经现场实测，其尺寸均满足设计要求，坝肩排水沟长度约为 480m，并定期对局部有落入山皮土或被植被完全掩盖的沟段进行清理。满足设计要求。

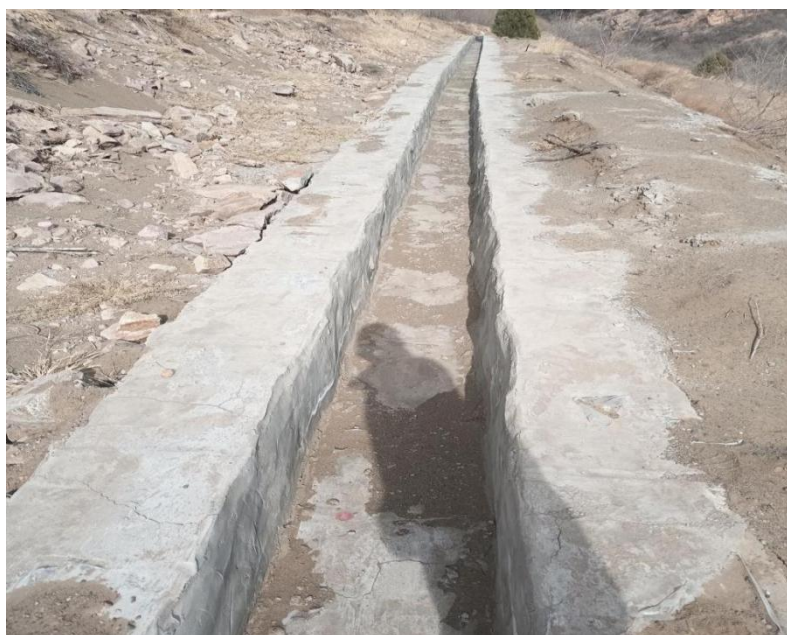
图 2-12 坝面排水沟

根据现场检查及查阅相关资料，在子坝坝顶 277m、289.1m、300.7m、312.1m、323.5m 标高平行坝轴线分别设置了坝面排水沟，底宽 0.5m，深 0.5m，浆砌块石厚 400mm，排水沟长度分别为 148m、179m、210m、263m、278m，均满足设计要求。并定期进行清理维护，

确保排水沟畅通。

（2）建议管理单位在巡查过程中，对坝体坝面排水沟、坝肩沟淤堵杂物及时清除，对排水沟破损部位及时修补加固，保证排水通畅。

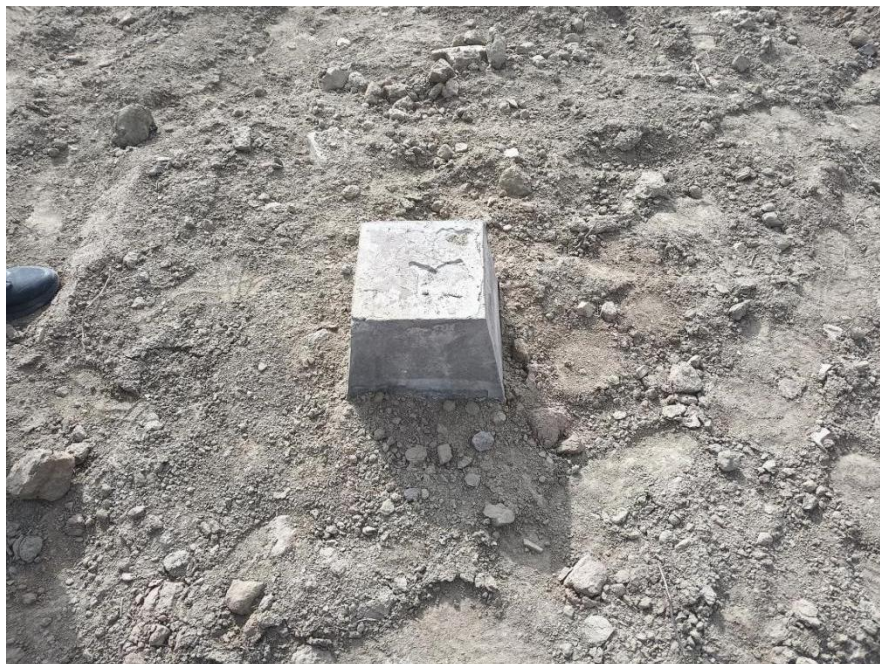
图 2-13 位移观测点

根据现场检查及查阅竣工资料，在 277m、312.1m、336.3m 标

高各增设了 2 个位移观测点 2 个水位观测孔。满足设计要求。

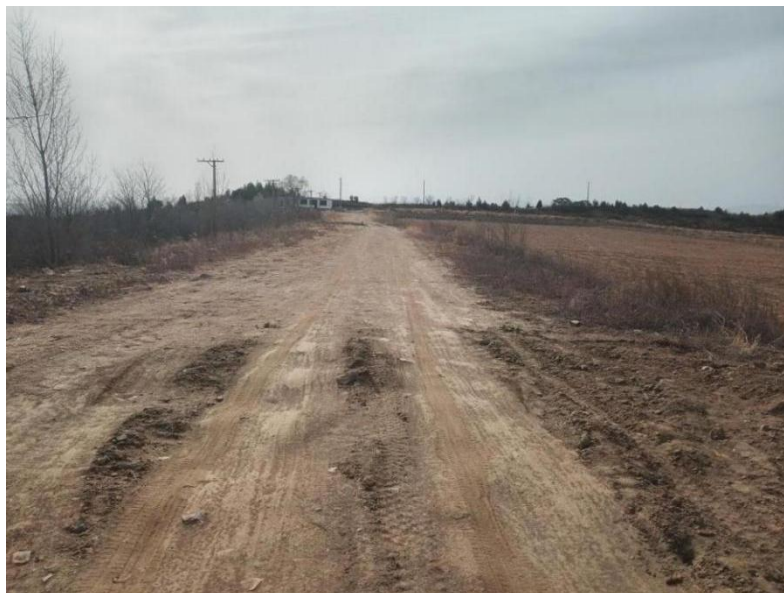
图 2-14 库区道路

目前坝体北侧有一条上坝道路，与坝顶道路相连接，可以满足人员、车辆通行。定期对道路进行管理和维护，以便汛期向库内运送应急物资，并方便尾矿库定时巡查。

堆积坝坝顶每隔 50m 布设照明装置，库区周边安设视频监控摄像装置，并定期对照明线路和探灯进行检查、维护。

管理单位应及时对交通道路、马道进行修整，避免雨季雨水冲刷形成冲沟、裂缝。
